## О ИСКОПАВАЊИМА У МАНАСТИРУ ТАВНА КОД БИЈЕЉИНЕ

(прва археолошка запажања)

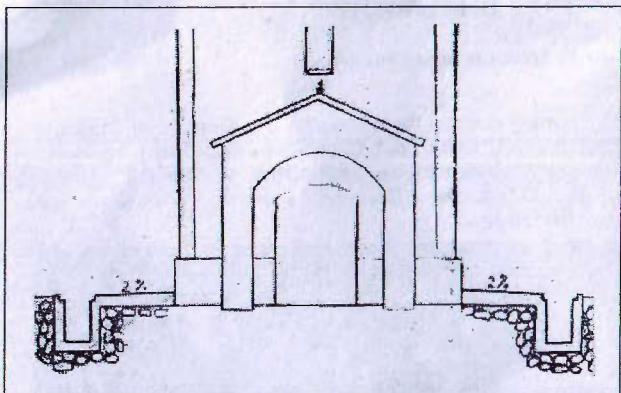
Шема  
хидроизолације  
около  
манастирске  
цркве

Ископавање унутрашњости цркве учињено је од стране приватног трговца и спонзора Манастира г. Матића из Лознице који је Манастиру Тавни понудио да бесплатно направи хидроизолацију. Још негдје 1990-91. године неуспјешно је покушао да заштити Манастир од влаге на тај начин што је опкопао темеље Манастира ровом ширине 2 метра и попунио га шљунком, а на спољној страни тог рова избетонирао је канал дубине пола метра за одвод воде. Наравно том приликом је уништио све археолошке слојеве и по исказима радника прекопао је 17 гробова чији су скелети накнадно сахрањени у правцу апсиде. Након тога је гарантовао да неће бити влаге, па су у унутрашњости цркве поставили малтер за нови живопис чиме су уништени сви остаци ранијег, више вијекова старог, фрескописања. Савремени фрескописац није био задовољан количином влаге, нарочито у олтару, па је опет у примјерној дискрецији обављено ноћно ископавање влажне земље у олтару и стављање крупног шљунка, што је онда све забетонирано. Због ових радова нестало је и оних слојева који су могли одгонетнути и тајну о

постојању скривнице и тајног пролаза из олтара, о чему говори и једна легенда и једна научна расправа. И послије овог, влага се и даље простирала на првих пола метра малтера у наосу па се нису могле сликати фреске. Спонзор Матић је кренуо да прекопа и посљедњи остатак археолошких слојева и потпуно изолује темеље цркве.

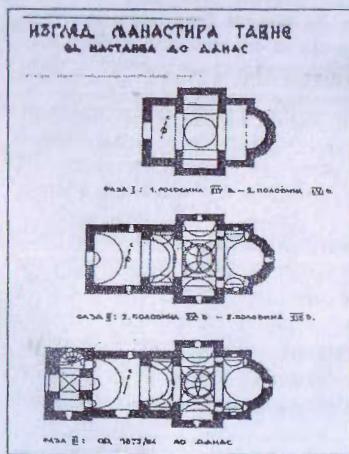
Изглед Манастира Тавне од настанка до данас

Моја археолошка истраживања Манастира Тавне, обављена у љето 1994. године, нуде поуздане доказе у вези са временом настанка овог здања. Аргументовано тврдим да су постојале три фазе у градњи Манастира. Најстарија фаза Манастира Тавна вјероватно је из XIV в., друга из XVI в. и времена хајдука Грује Новаковића, док је у трећој фази крајем прошлог вијека изведена мања интервенција и припадат је звоник, чиме је Манастир заокружио свој данашњи изглед (погледати скицу 1 са три основе Манастира).

Наиме, у току ових радова помињани радници су, сасвим непотребно обили влажни малтер до висине од пола метра са унутрашње стране, тако да ми је овај поступак омогућио да запазим да су први пиластри, који су носили куполу, били рађени као и спољашњи зид Манастира од тесаних камених квадера. Такође сам запазио да је први пар пиластара био онај где су сада мали помоћни улази у олтар, и да су они у првој фази Манастира одвајали источни травеј. Археолошки је констатован темељ ових пиластара, и запажено је да су врата мало укосо пробијена, тако да залазе у сјеверни зид источног травеја, што се не би десило да је првобитно стање било као данас (упоредити разлике између фазе 1. и фазе 2. на скици 2).

Дефинитивно је разријешено да данашњи изглед Манастира није био одувијек такав и да је звоник подигнут, тек 1884. г. Капитално откриће је то да црква без звоника рађена од правилних камених квадера који споља дјелују као да је све рађено у једној фази, није настала одједном, него да има двије фазе (погледати поново скицу 1. и три фазе кроз које је прошао манастир Тавна).

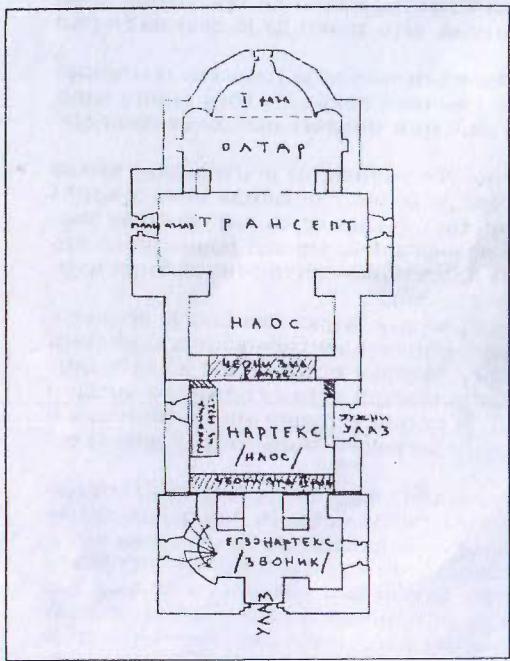
Основа Манастира са уцртана ДВА НОВООТКРИВЕНА зида

3. Прво и капитално откриће у овим ископавањима био је проналасак темеља зида и његова интерпретација и идентификација са чеоним зидом прве фазе Манастира. Наиме, ниједан истраживач до сада није могао претпоставити да ови други пиластри који су одвајали западни травеј нису били неопходни, него да су они у ствари преуређени од порушеног зида у пиластре, приликом доградње Манастира у другој половини XVI в.

Чеони зид прве фазе имао је управо описаном техником рађен темељ, док чеони зид друге фазе поред звоника није имао оне отворе за греде па је идентификовано као зид друге фазе (погледајте скицу бр. 3).

4. Сљедеће запажање се односи на откриће чеоног зида друге фазе, поред самог темеља звоника. Његов темељ је рађен без помињаних дрвених греда, па се само по томе детаљу, и мало по димензијама, разликовао од старије прве фазе Манастира. Наиме, истраживаче је највише збуњивао споља савршено исти изглед прве и друге фазе па се све до сада сматрало да је ово све дио јединствене црквене грађевине која је подигнута попут наведених аналогија у XVI в. То се првенствено очитавало у истим димензијама и квалитету камених квадера, истом нивоу редова и истом пластичном испупчењу у висини доњег нивоа прозорских отвора.

Дакле, откриће овог другог чеоног зида показало нам је да је он разграђен усљед градње звоника, а дијелови сјеверног и јужног зида су попуњени опеком на исти начин као раније описани пиластри. Није се могло констатовати колико је био широк улаз у Манастир, јер је сачуван само темељ, без иаквих индикативних трагова. Поред овог темеља у посљедњем дозиђивању (III фаза - скица 1), ископан је велики темељ за постамент звоника, тако да је руб разграничења био лако уочљив.

На основу изнесених доказа може се поуздано закључити да је Манастир у фази прије проширења у XVI в. имао своју средњовјековну фазу која је тако вјештац прекомпонована у другој фази тако да то до сада није било запажено, и дјеловало је као да је то све грађено у XVI в. Једино се још није могао истражити спољни угао поред чеоног зида прве фазе (осјенчена мјеста на скици бр. 3) усљед бетонираног зида гробнице и близине степеника јужног улаза, па једи-
