E T N O L O G I J A

Problematika zaštite narodnog graditeljstva opštine Lopare

PREGLED DOBARA ETNOGRAFSKOG NASLJEDJA

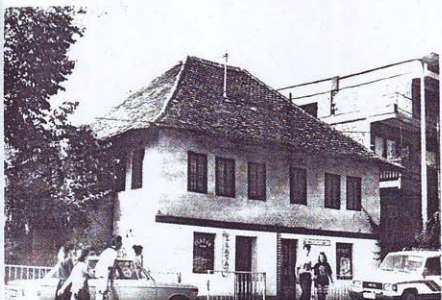
KUĆA ĐELIĆ MURATA, ČELIĆ

Dimenzije osnove kuće nad magazom su 8,70 x 9,60 m. Na SI strani kuće nalaze se dva ulaza u magaz (sada djelimično adaptirane za zlataru i frizersku radnju). Treći ulaz u magaz je na jugoistoku ispod naknadno dograđene verande. Kao konstruktivni podni element korišteni su kameni obluci. Debljina zidova je oko 60 cm, visina stropa u zadnjem dijelu (kao i visina ulaznih vrata na JI) je 1,10 m.

Polusprat je radjen bondruk sistemom. Krov je četverovodan sa crijepom. Unutrašnjost je organizovana sa pet prostorija. Iz hodnika se na obe strane ulazi u sobe. Svaka soba ima prozore na dva zida, pet ukupno.

Krov drveni na četiri vode, pokrov od novog crijepa.

- Stanje: dobro,
- Pravna zaštita.

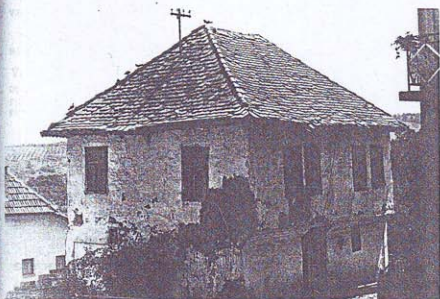
KUĆA IBRAHIMOVIĆ SADIQA, KORAJ

Kuća je tipa čardaklije, dimenzija 8,20 x 6,70 m, sa 40-tak centimetara izbočenim gornjim bojem, na čonoj strani.

Magaza je gradjena od lomljenog kamena i ima glavni ulaz sa dvorišta i po jedan manji prozor sa svake strane. Pod je radjen od kamenih oblutaka i ulazi se u nivou dvorišta. Ulazni prostor (kanjak) odvojen je pregradnim zidovima od ostava i u njemu su se nalazile drvene stepenice za sprat.

Gornji boj je radjen čerpićem i slamom. U pred-soblju, na koje se izlaziho stepeništem, bilo je ognjište. Dio za stanovanje sadržavao je još i tri sobe u koje se ulazilo iz predsoblja.

Na jugozapadnoj strani, iznad ulaznih vrata, nalaze se četiri prozora (po dva za svaku sobu), na ostalim stranama su po dva prozora (po jedan prozor za svaku sobu).

Krovna konstrukcija je drvena, četverovodna sa autentičnim pokrovom (ravni crijep). Kuća je u krajnje derutnom stanju.

- Stanje - loše,
- Pravna zaštita,
- Sanacija, konzervacija objekta.

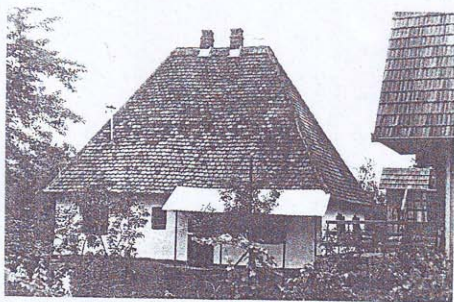
KUĆA POPOVIĆ NEĐE, VUKOSAVCI

Kuća je građena oko 1912.g., kao tip objekta na kosini. Dimenzije su 10,50 x 8,15 m.

Spoljašnji izgled kuća je u potpunosti zadržan, dok je unutrašnjost bitno izmjenjena, jer je gorila za vrijeme II sv. rata.

Temelji kuće su radjeni od tesanog kamena, kao i ulazno stepenište. Podrum se nalazi na južnoj strani i ima ulazna vrata sa lučnim nadvratkom uradjenim u kamenu. Prozorski otvori sa istočne i zapadne strane podruma zatvaraju se samo drvenim kopcima i osigurani su gvozdenim rešetkama. Podrum ima stepenište i preko otvora u podu "srednje sobe" ima komunikaciju sa dijelom za stanovanje. Taj otvor u gornjem dijelu se nije vidio i bio je uklopljen u pod od dasaka. Služio je samo u iznimnim slučajevima.

Krovna konstrukcija je drvena, četverovodna. Spada u red izuzetijih "strmih" krovova. Dvije visine "sprata" daju visnu krova. Pokriven je originalnim predindustrijskim crijepom (nikada nije bio pokrivan šindrom), koji se održao, uz manje prepravke (krova, uglovi, dimnjaka, dodata nadstrešnica od limenih ploča) do danas.

5. ^{MALAC} ILMAG DOBRA: Popović Stevo, Kerović Boško, Ristić, rođjena Popović Milena.
6. VLASNIŠTVO: - korisnik Kerović Boško
7. Katastarski podaci i zemljišno knjižni podaci:
- broj katastarske čestice: 421
 - katastarska opština: KO Labucka
 - broj zemljišnoknjižnog uloška: 386/01
 - geodetske koordinate karakterističnih tačaka:
8. STANJE DOBRA I MJERE ZAŠTITE:
- Stanje -dobro,
 - Pravna zaštita.

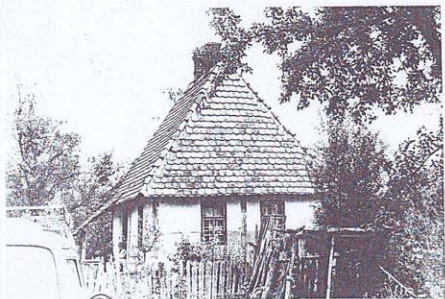
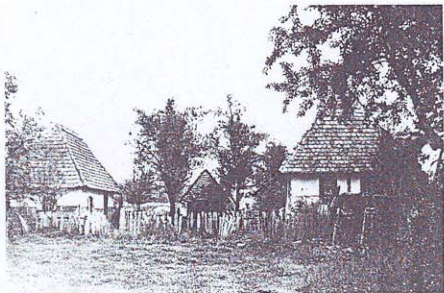
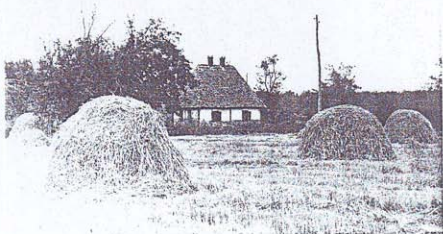
MRTVICA, KUĆA I OKUĆNICA NIKOLE STANIĆA

U selu Mrtvica evidentirana su tri objekta koji čine okućnicu Nikole Stanića gradjenih u periodu I i između dva svjetska rata. Pored kuće koja je još uvijek u funkciji okućnicu čine i dvije pomoćne zgrade - "pušnica" i "mljekarić".

Kuća je gradjena u toku 1938-1939.godine. Ima pravougaonu osnovu dimenzija 7,20 x 5,30 m. Ulaz u kuću je na zapadnoj strani. Kuća počiva na kamenim temeljima. Gornja konstrukcija je od čerpića. Krov je na četiri vode, pokriven ravnim crijepom "kopitašem" i ima dva dimnjaka. Kuća se sastoji od tri

prostorije: dvije sobe i predsoblja ("ganjak"). Na kući je evidentirano 6 prozora sa demirima i drvenim okvirima. Stepenište je natkriveno "šeferom" (krov nad tremom na jednu vodu) koji čini produžetak kućnog krova. Temeljne grede i direkci su obojeni u tamno smeđju boju a na direcima se nalaze rombovi koji su bili objeni u bijelu boju. Kuća je još u funkciji.

Ovo je jedino domaćinstvo na teritoriji opštine da je sačuvano u cjelini i kao takvo da je još uvijek u funkciji.

- Stanje - dobro,
- Pravna zaštita.

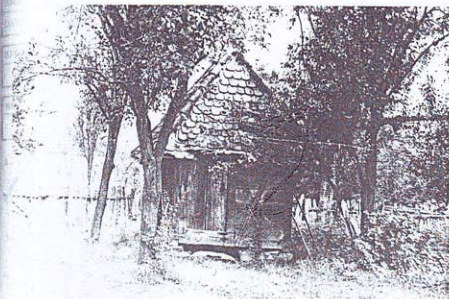
MLJEKARIĆ NIKOLE STANIĆA, MRTVICA

"Mljekarić" je manja zgrada, pravljena od dasaka, sa krovom na četiri vode pokrivenim ravnim crijepom "kopitašem". Objekat je podignut i stoji na kamenju. Ulaz u "mljekarić" je na sjevernoj strani. Dimenzije ovog objekta koji je i najstariji (pravljen je u vrijeme I svjetskog rata) su 2,10x2,70 m. Smješten je na prostoru između kuće i pušnice.

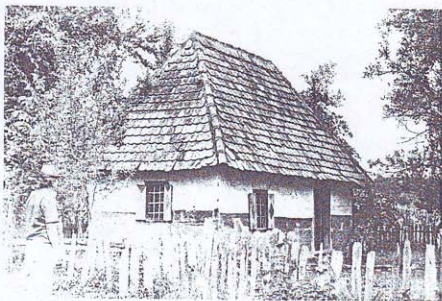
PUŠNICA NIKOLE STANIĆA, MRTVICA

"Pušnica" je gradjena 1938.god. Objekat je dimenzija 6,40 x 3,50 m. Ulaz se nalazi na istočnoj strani. "Pušnica" se sastoji od dvije prostorije: "kuće" i sobe. Na sjevernoj i istočnoj strani nalaze se prozori sa drvenim kopcima koji su ukrašeni brojnim romblovima. Krov je na četiri vode pokriven ravnim crijepom "kopitašem". Pušnica je gradjena kao i kuća, od "japije" sa šeperom i čerpićem. Objekat je još uvijek u funkciji.

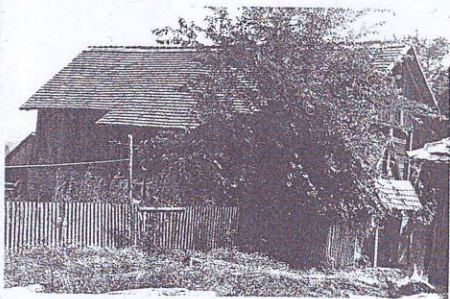
BEGOVSKI ČARDAK, PIPERI

Čardak dimenzija 15 m x 5,5 m potiče iz turskog perioda. Predanje kaže da gađe od turskog bega otkupio Koščić Lazo, a od Koščića Marko Djurić. Sadašnji vlasnik je Djurić Srbo. Za vrijeme turskog bega tu se sakupljala begovska trećina.

Temelji i podrum su ukopani u zemlju, a radjeni su od tesanog kamena. Debljina zidova podruma je oko 60 cm. Prozorski otvori su pravilno rasporedjeni i nalaze se na visini od 30 cm od zemlje (sa vanjske strane). U cigli je izveden poluobličasti svod svakog otvora, u čiju unutrašnjost, su ubačene rešetke i nisu ničim drugim bili zatvoreni. Vrata na podrumu se nalaze na jugoistočnoj strani i bila su dvokrilna. Dovratci i nadvrtak su takodje obradjeni ciglama. Iznad vrata je manja nadstrešnica pokrivena šindrom. Podrum se pruža ispod cijelog objekta i služio je za smještaj stoke.

Gornji dio čardaka ima ulaz na jugozapdnoj strani preko verande. Nije bio izdjeljen na manje prostorije kao nñ podrum. Iz tog dijela postojala je komunikacija sa tavanom koji je takodje služio za ostavljanje žita. Konstrukcija gornjeg dijela izvedena je od drvenih greda i dasaka. Pod i strop su drveni (daske) kao i krovna konstrukcija (grede).

Krov je na ~~četiri~~ dvije vode i pokriven je predindustrijskim crijepom.

- Stanje dobro,
- Pravna zaštata.

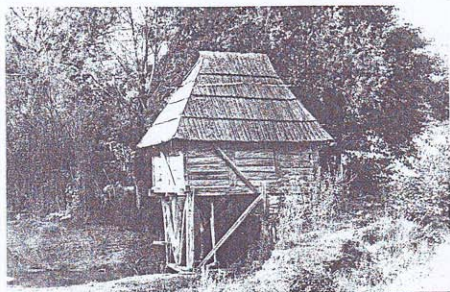
VODENICA, LABUDSKA

Na lijevoj strani puta koji vodi u zaseok Mitrovići, na labudjanskoj rječici, nalazi se stara vodenica. Izgradjena je od drveta sa krovom na četiri vode pokrivena šindrom. Vodenica jednim djelom leži na temelju od kamena postavljanim na zemlji, a drugim djelom na drvenim stubovima koji su pobodeni u rječicu. Ima jedno kolo a drveni badanj, koji je dotrajao, zamjenjen je badnjem izlivenim od betona. Dimenzije vodenice su: 2,70 x 4,00 m.

Vodenica je poredovnička i danas je u funkciji.

- Stanje dobro,
- Pravana zaštita,
- Badanj od betona zamijeniti drvenim.

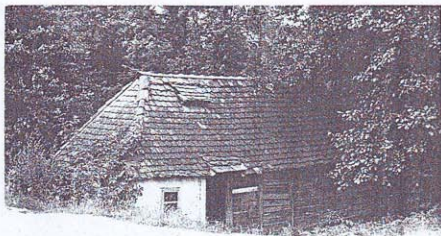
VODENICA MIČE MILOVANOVIĆA, PRIBOJ

Vodenica se nalazi sa desne strane ^{puta} Tuzla-Bijeljina. Gradjena je prije drugog svjetskog rata na potoku Janja. Ima pravougaonu osnovu dimenzija 3,50 x 8,00 m. Ulaz se nalazi na jugozapadnoj fasadi.

Jedan dio vodenice je gradjen od šepera, a drugi dio od dasaka tipa šašavaca koje su povezane vertikalnim i horizontalnim drvenim gredama. Oba ova dijela leže na kamenim stubovima. Krov je na četiri vode i pokriven je ravnim crijepom.

Vodenica je dvodjeljna. U prvoj prostoriji se nalaẑ dva drvena mlina, dva kamena, sanduci za brašno i drveni koševi za kukuruz. (Ovaj dio nema plafona). Pod je jednim dijelom daščana (nad potokom), a u drugom dijelu je betonski. Soba za mlinara predstavlja drugu prostoriju u vodenici. U ovoj prostoriji pod je popatošen daskama, a strop je od drvenih greda i dasaka.

Svaki mlin imašvoje mlinsko kolo i drveni badanj.

- Stanje loše (dotrajao pokrov, drvena konstrukcija i stolarija),
- Pravna zaštita,
- Temeljita sanacija (zamjena drvene konstrukcije novom i zamjena starog crijepa novim),
- Restauracija fasade.

Potrebno je omogućiti očuvanje vodenice kako u funkcionalnom tako i u oblikovnom pogledu.
