GRADITEJSKO NASLJEDJE

PREGLED DOBARA GRADITELJSKOG NASLJEDJA

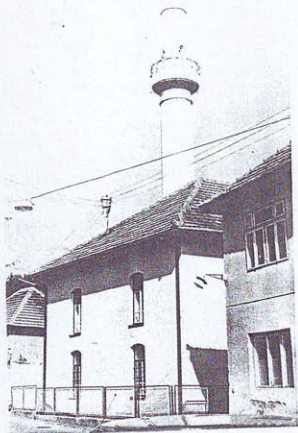
ČARŠIJSKA DŽAMIJA, ČELIĆ

Dimenzije osnove čaršijske džamije su 15,60 x 10,25 m. Prva veća intervencija na Džamiji bila je 1962.g. Tada je drveni minaret zamijenjen armirano-betonskim, stavljen novi pokrov i krovna konstrukcija, dodat nov trijem (hajet), uradjena armirano-betonska galerija, prošireni otvori i ugradjena nova stolarija, podovi i stropovi.

Zidovi su od kamena.

Mihrab je u visini 70 cm od poda ugrožen vlagom.

- Stanje zadovoljavajuće,
- Pravna zaštita,
- Sanacija vlage, restauracija.

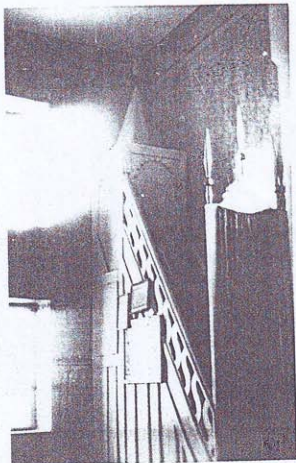
UNUTRAŠNJOST DŽIHAN
DŽAMIJE, ČELIC

Dimenzije osnove Džihan džamije su 12,10 x 7,80 m. Detaljnom intervencijom 1972.g. izgubila je u potpunosti prvobitan izgled. Osim zidova debljine 60 cm radjenih od kamena svi ostali elementi su novi (krov, strop, pod, pokrov, prozori, vrata, minaret).

- Stanje zadovoljavajuće,
- Pravna zaštita,
- Restauracija.

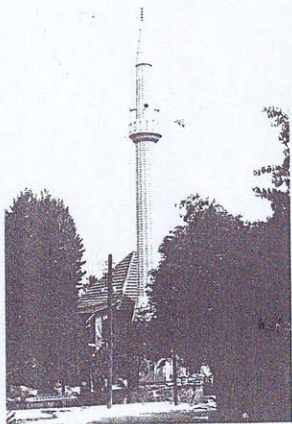
DŽAMIJA BRDO, ČELIČ

Najstarija džamija u Čeliću je ova zvana "Brdo".
 Gradjena je od kamena sa dimenzijama osnove 9,40 x 14,40 m.
 Trenutno je u toku detaljna intervencija. Manje prepravke su radjene 1963.g. i o tome postoji zapis, na arapskom i našem jeziku, na ulaznom luđu.

Sanacija je zahvatila temelje (ubacuje se beton) i otvore (proširuju se prozori i vrata). Novim konstruktivnim elementima uradjena je i galerija (beton), krov (drvena krovna konstrukcija) pokrov (crijep), strop (lamperija), minaret (amirani beton obložen fasadnim cementnim elementima) i novi zidani ulazni trem sa lukovima.

Osim zidova, od starijih konstruktivnih elemenata, u dvorištu džamije, nadjeni su rezbareni drveni ostaci stare galerije, vidljivi su ostaci i kamenog poda u ulaznom dijelu trema.

Rekonstrukcija nije obavljena uz konsultaciju Zavoda, niti su poštovani važeći propisi.

- Stanje - rekonstrukcija u toku,
- Pravna zaštita,
- Restauracija.

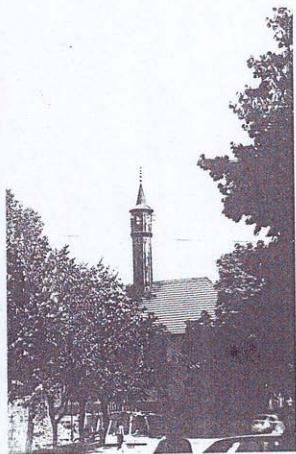
ČARŠIJSKA DŽAMIJA, KORAJ

Temelji i zidovi od kamena sa dimenzijama osnove 15,30 x 10,50 m.

Intervencijom 1979.g. djelimično je renovirana. Izmijenjeni su prozori i vrata (aluminijum i staklo), stavljen novi krovni pokrov.

Ove godine je nastavljeno sa raddvima pa je pripremljen temelj za armirano-betonski minaret na zapadnoj strani. Kad ta rekonstrukcija bude gotova ukloniće postojeći drveni koji izlazi iz krova.

Unutrašnjost je takodje obnovljena; galerija je zadržala svoj prvobitni oblik, konstrukcija je armirano-betonska, obložena lamperijom, a ograda i stubovi na galeriji su autentični.

Mimber je obnovljen u drvetu i lamperiji sa dobro ukomponovanom ranijom drvenom ogradom i alemom od bakra.

- **Stanje zadovoljavajuće,**
- **Pravna zaštita,**
- **Restauracija.**

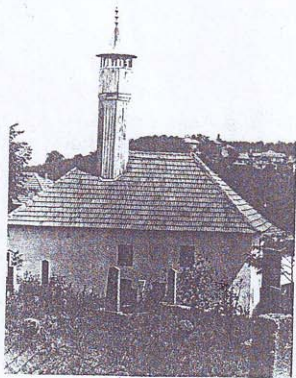
ATIK DŽAMIJA, KORAJ

Smatra se najstarijom džamijom u Koraju, o čemu svjedoči i sam naziv Atik (stara). Dimenzije osnove su 8,30 x 12,10 m.

Izmijenjen izgled dobila je neadekvatnom intervencijom na eksterijeru i enterijeru radjenam 1988.g.

Ulazni trem naglašen je lučnim otvorima ispunjenim aluminijskim pločama i staklom. Istom tehnikom uradjena su i glavna ulazna vrata.

U autentične prozorske otvore ugradjeni su prozori novijeg datuma.

Krovna konstrukcija je drvena, četverovodna, pokrov od novijeg crijepa (tip "mediteran").

Drveni minaret izlazi iz kova i završava se bakrenim alemom.

Unutrašnjost džamije (zidovi kameni, debljine 1 m) je djelimično izmijenjena: podovi i plafoni su novijeg datuma. Ograda na galeriji je zadržana u prvobitnom obliku.

- Stžanje - zadovoljavajuće,
- Pravna zaštita,
- Restauracija.

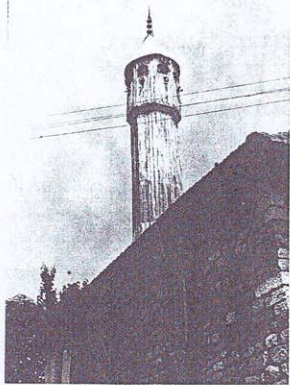
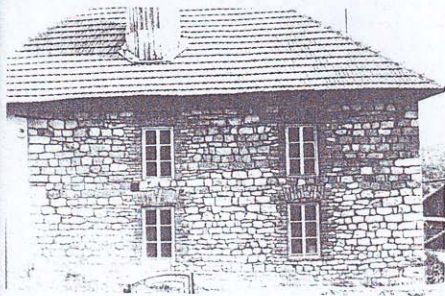
KOVAČEVIĆA DŽAMIJA, KORAJ

U mahali Kovačevići nalazi se džamija izgrađena krajem XIX vijeka. Obnovljena je 1989.g.

Tim zahvatom ostavljeni su vidljivi kameni zidovi. Prozorski otvori obradjeni su ciglama.

Krovna konstrukcija je drvena sa novijim crijepom i drvenim (autentičnim) minaretom što izbija iz krova.

Dio predviđen za trijem je pod istom krovnom konstrukcijom i obradjen je malterisanom fasadom.

- **Stanje dobro,**
- **Pravna zaštita.**

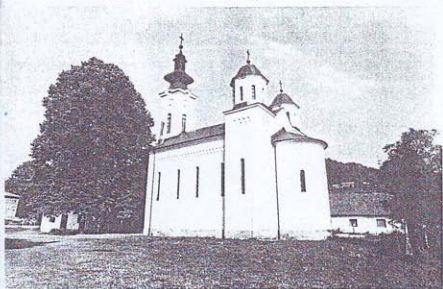
PRAVOSLAVNA CRKVA ROĐENJE PRESVETE BOGORODICE,
MAČKOVAC

Crkva je jednobrodna sa pripratom. Ulazi se preko trijema u podnožju zvonika radjenog pod uticajem baroka. Krovna konstrukcija obogaćena je sa dvije kupole na osmougaonim tamburima. Kupole označavaju završetke južne i sjeverne strane stilizovanog krsta u osnovici. Apsida je na jugoistoku i nema kupolu.

U priprati i crkvi svod je poluobličast. Svod iznad pjevnica je naglašen lukom koji se oslanja na stub (zapad) i apsidalni zid (istok). Svod u apsidi je ravan.

Apsida ima tri prozora i nišu (žrtvenik). Crkva je osvijetljena sa po pet uskih prozora sa svake strane i sa prozorima na kupolama. Zbog njihovog oblika i broja ima vrlo malo svjetla u unutrašnjosti. Spoljašnji izgled prozora; kao i krovnog vijenca radjenog u malteru, asocira na romaničke gradjevine.

Sanacija temelja, radi izolacije vlage i ojačavanja, jer je Crkva tonula, uradjena je u periodu od 1970 do 1980.g. Tih godina zamijenjen je i pokrov, stavljen je novi bakarni lim.

Crkva je malterisana i okrečena u bijelo, do kamenog parapeta.

- Stanje dobro,
- Pravna zaštita.

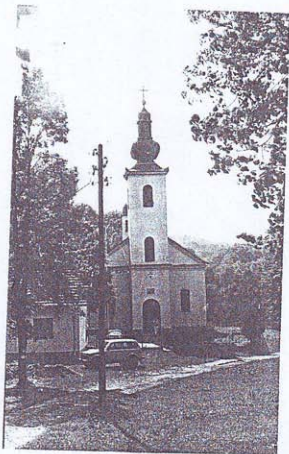
PRAVOSLAVNA CRKVA SVETOG
MUČENIKA AGATONIKA, PRIBOJ

Sa lijeve strane puta Tuzla - Bijeljina, na uzvišici poviše puta nalazi se trobrodna crkva Svetog Mučenika Agatonika građena 1883.godine. Dimenzije ove crkve su 11,66 x 15,15 m. Na zapadnoj fasadi ispred ulaznih vrata nalazi se trijem, dimenzija 2,85 x 3,85 m.

Temelji i zidovi crkve su građeni od kamena a sokli visine 0,65 m od teraca. Nad zvonikom je kupolast završetak pokriven limom. Krov je dvovodan, a pokrivoje materijal lim. Apida je petougona i nalazi se na istočnoj strani.

Fasada crkve je dosta mirna a od profilacije jedino susrećemo krovni vijenac. Prozori su pravougaoni, lučno se završavaju i imaju aluminijske okvire koji degradiraju objekat. Sa njihove vanjske strane nalaze se profilisane željezne šipke. Ulazna vrata su dvokrilna, drvena i polukružno su završena.

Godine 1978. prilikom intervencija na objektu prvobitan malter ugrožen vlagom je zamijenjen novim. I pored izvršene intervencije vlaga je i dalje prisutna. Pojedini dijelovi crkve kao što su sokli teraca, fasadna cigla i aluminijski okviri degradiraju objekat tako da ih je potrebno zamijeniti adekvatnim. Crkva ima kulturno-istorijsku i dokumentarnu vrijednost.

5. IMALAC DOBRA: Sprska pravoslavna crkva - eparhija Zvorničko-tuzlanska
6. VLASNIŠTVO: Sprska pravoslavna eparhija Zvorničko-tuzlanska.
7. KATASTARSKI I ZEMLJIŠNOKNJIŽNI PODACI:
 - broj katastarske čestice: 998
 - katastarska opština: KO Priboj
 - broj zemljišnoknjižnog uloška: 362/o2
 - geodetske koordinate karakterističnih tačaka:
8. STANJE DOBRA I MJERE ZAŠTITE:
 - Stanje zadovoljavajuće,
 - Pravna zaštita,
 - Sanacija objekta,
 - Ukloniti sve elemente koji degradiraju prvobitan izgled objekta - crkve.

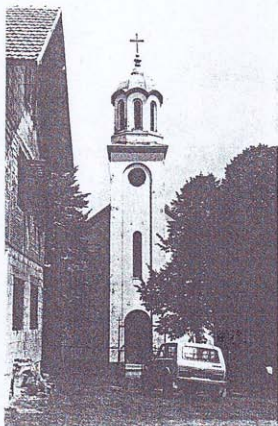
PRAVOSLAVNA CRKVA, SV.
JOVANA KRSTITELJA, TOBUT

Na lijevoj strani puta Priboj - Vukosavci nalazi se pravoslavna crkva posvećena rođenju Svetog Jovana Krstite-
lja. Dimenzije crkve su 15,48 x 9,40 m, a polukružna apsida
ima prečnik 3,3 m. Na zapadnoj fasadi, iznad ulaznog dijela
nalazi se zvonik dimenzija 2,80 x 3,30 m.

Temelji i zidovi crkve su građeni od kamena,
Krov je na dvije vode i pokriven limom. Zvonik ima osam polu-
kružnih završenih otvora i kupolast završetak pokriven limom

Restauracija fasade je izvršeno 1960. godine. Tom
prilikom drvena vrata na južnoj fasadi su zamijenjena novim.
dok su jednokrilni prozori ostali u prvobitnom stanju. Fasadna
plastika koju čine pilastri i vijenci ostala je nepromijenjena
u svom obliku ali je dobila nov koloristički tretman. Svi
istaknuti dijelovi razlikuju se u boji u odnosu na ostali
dio fasade koji je obojem u bijelo.

- Zadovoljavajuće,
- Pravna zaštita,
- Sanacija i izolacija objekta od vlage
- Tekuće održavanje.
